BioCrete TASK 7

Sammenfatning

***Taastrup, den 30. maj 2007
Projektnr.: 1309129-07***

Titel: BioCrete Task 7, sammenfatning

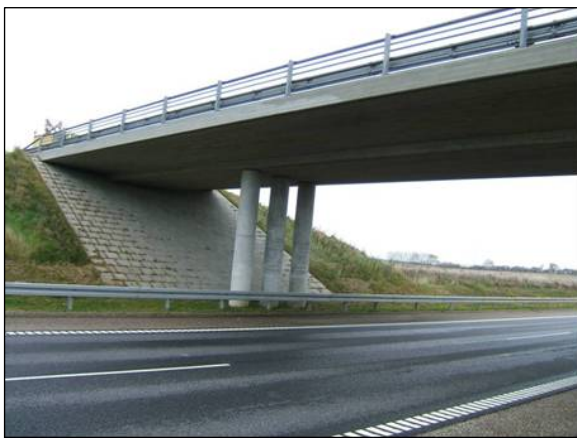
Figur 1. Billedet viser en del af Demobroens vestside. På kantbjælken ses støbeskellet mellem to betontyper som en nuanceforskel. Der er referencebeton til højre og flyveaskebeton til venstre for støbeskellet. De 3 bropillere er støbt med hver sin betontype.

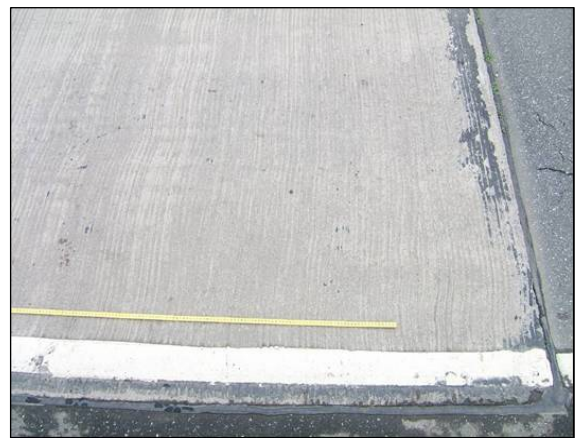
Figur 2. Overflade af Demobroens sætningsplade udført i bioaskebeton. Der blev konstateret et fint netrevnemønster i overfladen og enkelte små knæk ved dilatationsfuger.

Der blev generelt ikke observeret nogen revner eller hjulsporsslitage på bioaskebetonen i forbindelse med feltundersøgelsen (Figur 2).

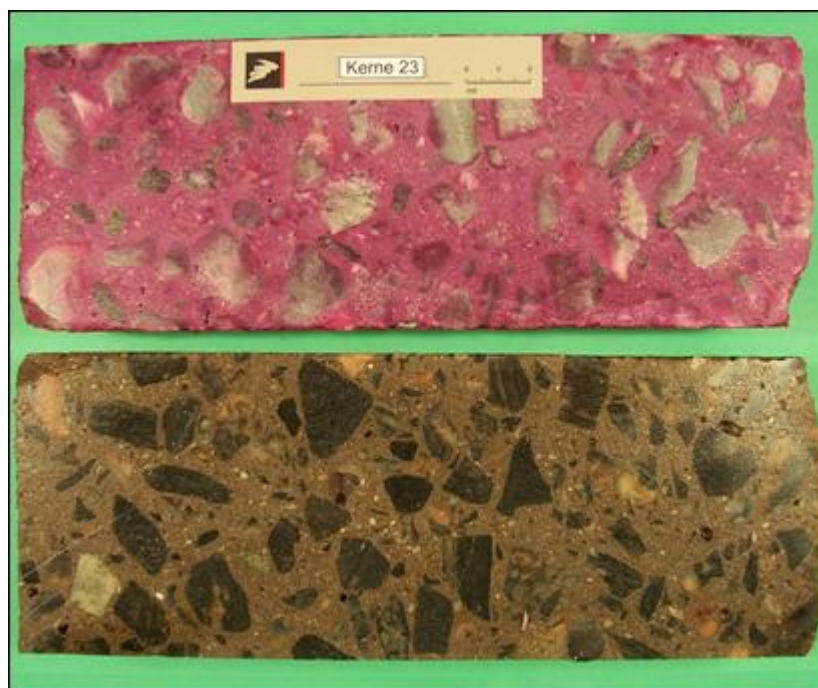
Strukturanalysen viste at bioaskebetonen generelt er i god holdbarhedsmæssig tilstand og fri for udstøbningsfejl (Figur 3).

Figur 3 Betonens overflade er mod venstre. Øverste kernehaldel er sprøjtet med pH-indikator (phenolphthalein).

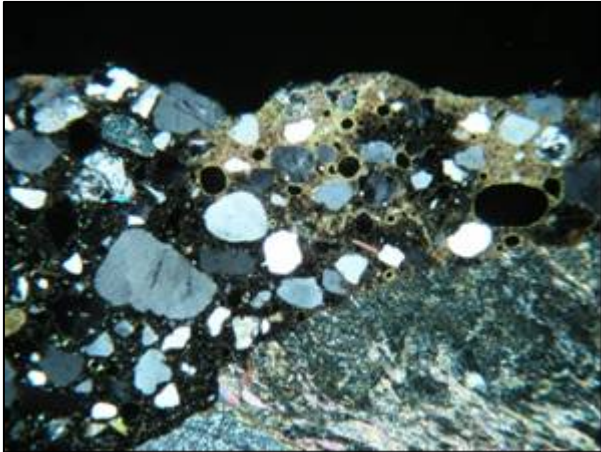
Mikroanalysen viser, at der ikke er forskel mellem betonen i overfladen og i den indre del. Der ses få fine revner i overfladen til en maks. dybde af 6mm (figur 5). Desuden ses en del pastarevner og nogle vedhæftningsrevner i den indre del. De observerede overfladerevner løber primært i pasta og er sandsynligvis dannet tidligt. Overfladekarbonatisering ses til en dybde af 3mm, dog dybere i forbindelse med revner (figur 4). Luftindholdet er skønnet til ca. 6 vol%. Vand/cement forholdet er vurderet til omkring 0,40.

Figur 4 Billedet er taget i polariseret lys og viser den karbonatiserede pasta (brunligt) i overfladen af betonen. Billedfeltet måler 3,8mm x 5,1mm.

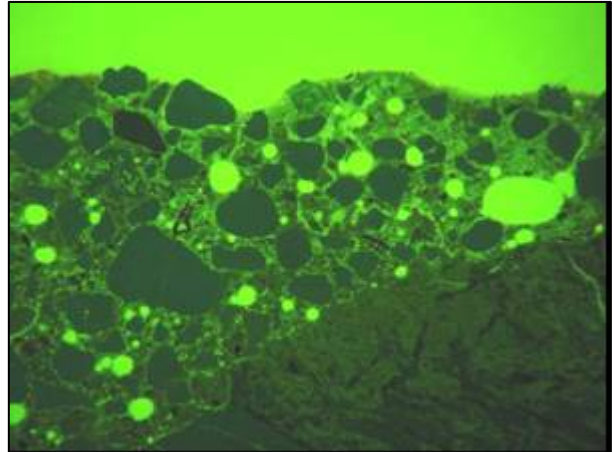
Figur 5 Billedet er taget i UV-lys og viser luftporestrukturen, mikrorevner og ændringer i kapillarporøsiteten i overfladen af betonen. Billedfeltet måler 3,8mm x 5,1mm.

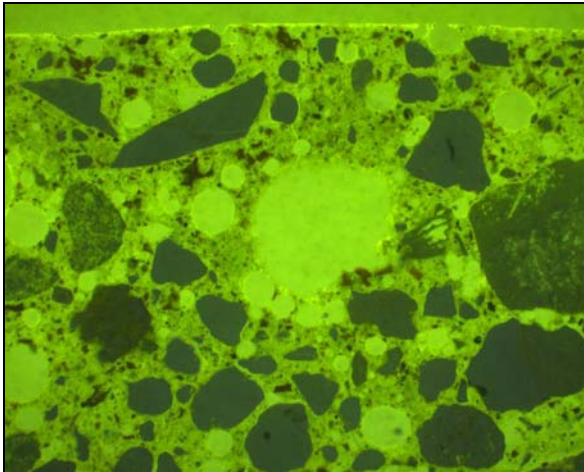
Figur 6. Overflade af bioaskebeton. Der ses en enkel fin revne fra overfladen og vinkelret ind mod den store luftpore. Den meget lysegrønne farve af pastaen indikerer et højt v/c forhold. Billedfeltet måler 3,4mm x 4,3mm

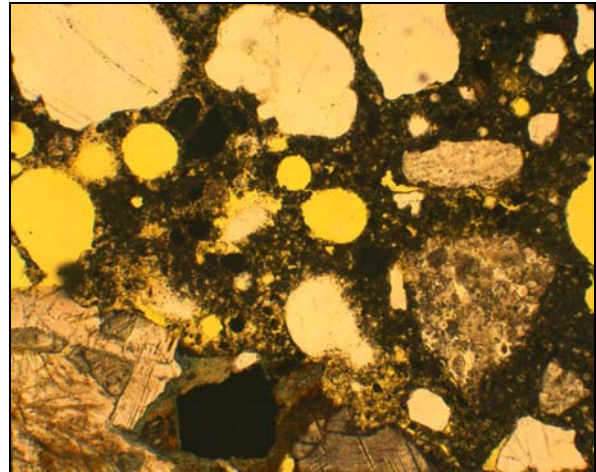
Betonen er generelt uden revner. De få revner som observeres er fine og forekommer hovedsagligt i betonoverfladen. Pastaen er fremstillet af en fin- til mellemkornet portlandcement med lavt ferrit indhold. Cementen er godt hydratiseret. Der er tilsat betydelige mængder af flyveaske. Indholdet af flyveaske er vurderet til mere end 30% af det samlede pulverindhold. Ca. 10% af pulverindholdet består af velfordelt rødlig bioaske. Vandcementforholdet i den indre del af betonen er vurderet til 0,55-0,60 og pasta er noget inhomogen. Et noget højere v/c-forhold forekommer dog i overfladen (Figur 6). Der ses lokalt forhøjet kapillarporøsitet i beton overfladen samt omkring randen af både sand og sten (Figur 7). Betonen er iblandet luft og der ses en del 3-7mm store irregulære og afrundede luftindeslutninger.

Figur 7. Indre del af betonen. Der ses et område med høj porøsitet langs et stentilslag. Betonen indeholder en del runde luftporer. Billedfeltet måler 3,4mm x 4,3mm

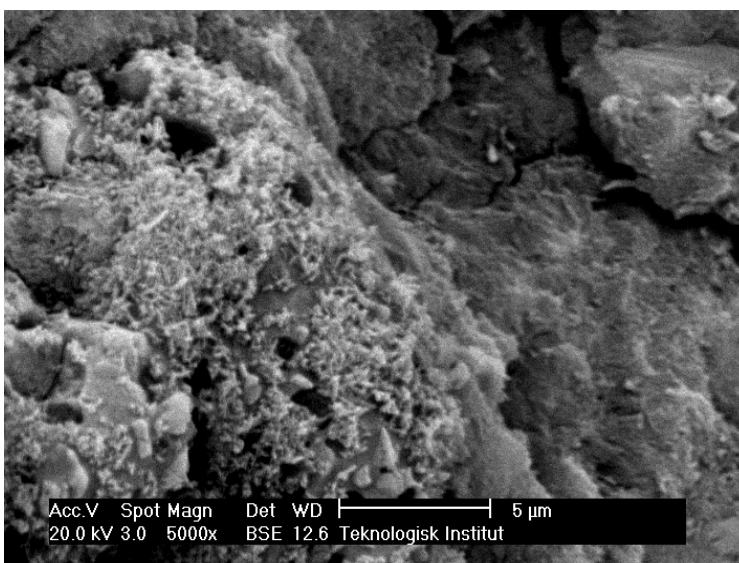
De enkelte bioaskepartikler fremstår med veldefinerede rande, selv i de tilfælde hvor geometrien af kornet er komplekst og den specifikke overflade er høj (Figur 8). Dette indikerer, at der ikke er sket en hydratisering eller reaktion mellem bioasken og de øvrige bestandele af cementpastaen.

Figur 8 Ru, irregulære overflade af bioaskepartikel.
